Geschichte des alten Schul- und Gemeindehauses

Karl-Hellmuth Jahnke, Fotos und Repros: Ernst Ostertag

Zwei Häuser in einem Gebäude¹

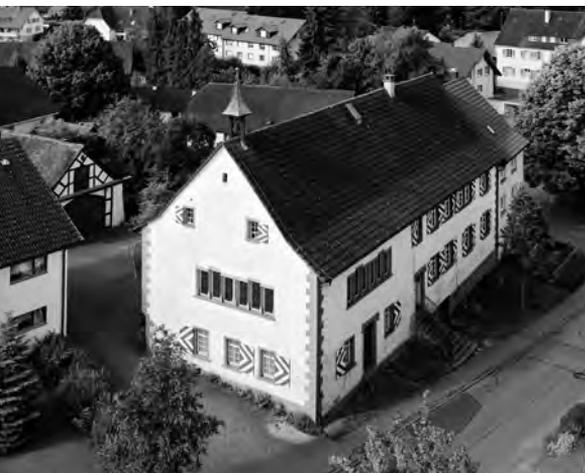
Wer von der oberen Kirchstraße das ehemalige Schul- und Gemeindehaus betrachtet, wird schnell vermuten, dass es sich hier um zwei Gebäude unter einem Dach handeln könnte. Die Fenster sind sehr unterschiedlich in ihrer Größe und Anordnung. Der Ostteil erhält durch die Reihenfenster einen besonderen Charakter (Abb. 1). Im Westteil scheinen die Fenster etwas zufällig angeordnet.

Abb. 1: Das alte Schul- und Gemeindehaus

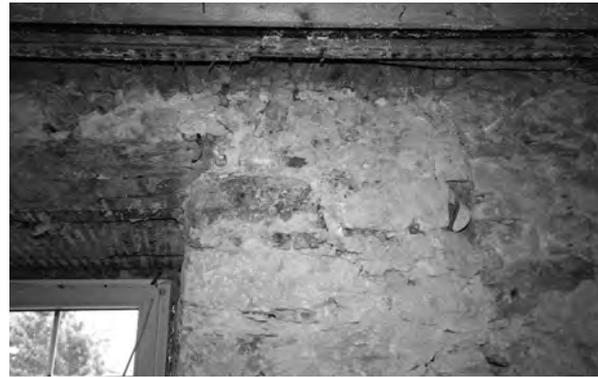
Im Erdgeschoss gab es zunächst nur einen einzigen Raum, der wohl von der Straße her zugänglich war, wie Stichbogenreste beweisen könnten (Abb. 2). Die drei Außenwände haben sich seit der Bauzeit erhalten, die jetzigen Fenster sind allerdings später ausgebrochen worden, wohl erst 1911/12 bei der Errichtung der Kinderschule.⁵ Der Raum hatte dieselbe Fläche wie der Saal im Obergeschoss. Es lassen sich aber nur zwei Vorgängerfenster nachweisen, deren Stichbogen dicht unter der Decke liegen. Das ist, so vermutet Stefan King, ein Hinweis darauf, dass der Boden ursprünglich höher lag und bei der Umnutzung abgesenkt wurde. Am Bau ließe sich das zwar nicht direkt nachweisen, doch die heute tiefer liegenden Fenster und die Bemerkung in einem Baubericht von 1858 vom Aushub des Bodens scheine die Tieferlegung zu bestätigen.⁶

Abb. 2: Alter Stichbogen im Erdgeschoss Saalbau

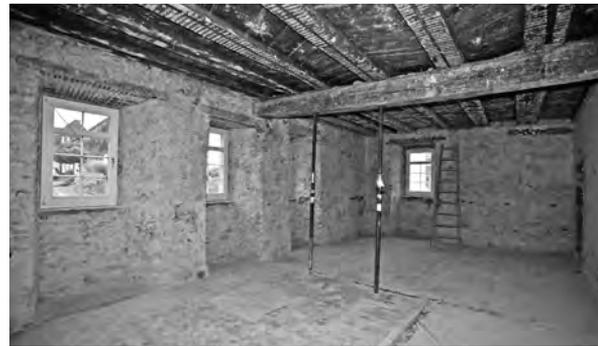
Der Raum selbst hat in der Mitte einen eichenen Unterzug in Ost-West-Richtung, der zur Bauzeit durch einen Ständer unterstützt war (Abb. 3). Wenn auch entsprechende Wandöffnungen in der Westwand vorhanden gewesen zu sein scheinen, war der Raum zur Bauzeit wohl nicht heizbar. Das wirft die Frage nach der Nutzung dieses großen Raumes auf, für die es aber keine Hinweise gibt. Wie in der Spätgotik üblich, waren solche Erdgeschossräume in repräsentativen Gebäuden zweitrangig. Sie dienten als Lager-

Abb. 3: Unterzug in Ost-West-Richtung im Untergeschoss

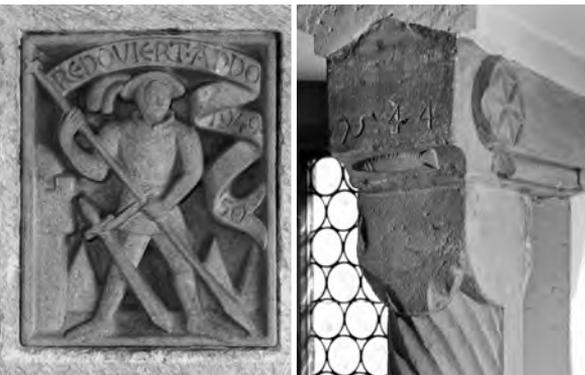
Abb. 5 links: Relief von Siegfried Fricker
Abb. 6 rechts: Gedrehte Fenstersäule mit der Jahreszahl 1544
und den Ornamenten Fisch und Sonne

Dreiergruppen, wobei das mittlere einer Dreiergruppe überhöht ist. Alle Dreiergruppen sind durch Halbsäulen getrennt (Abb. 6).

Am markantesten ist die gedrehte Säule an der Ostseite, die zudem oben mit Ornamenten verziert ist: einem Fisch, vielleicht in Anlehnung an das Rheinauer Klosterwappen, links mit Mond und Sternen, rechts mit einer Rosette, die wohl die Sonne meint. Der frühere Denkmalspfleger Dr. Wörner sah hier eher das stilisierte Wappen der Herren von Jestetten, nämlich das Mühlrad.⁹ Die Säule schließt mit der Jahreszahl 1544 ab. Stefan King datiert die Säule am nördlichen Fenster ebenfalls in die Bauzeit, die Säule am südlichen Fenster ist dagegen wohl eine Nacharbeit bei der Generalrenovation 1949/50 und stammt aus der Werkstatt Siegfried Frickers.

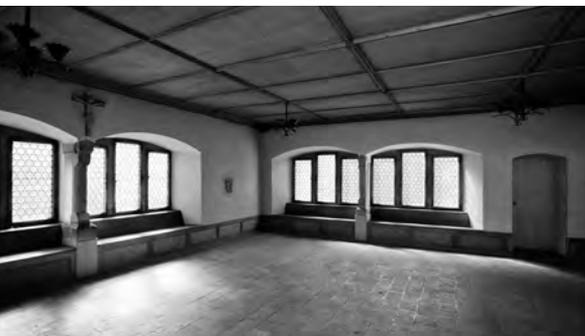
Abb. 7: Spätgotischer Saal; die Türe stammt aus neuester Zeit

In der Südwestecke stand sicher einmal ein Kachelofen, der vom Gang aus beheizt wurde (Abb. 7). Dieser Ofen mag auch der Grund für die Verschiebung des südlichen Fensterbandes nach Osten sein.

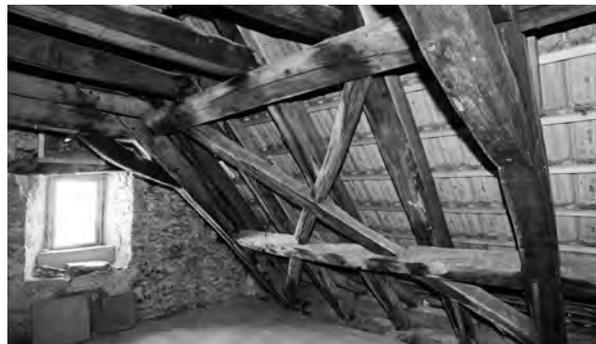
Das Dachwerk stammt fast vollständig aus der Bauzeit, wie die dendrochronologischen Untersuchungen (siehe oben) und die Bewertung von Stefan King ergaben.¹² Es ist eine liegende Stuhlkonstruktion aus Eichenholz. Interessant sind die gebogenen Kopfstreben, die aus stark gebogenen Hölzern ausgesucht wurden (Abb. 8), urteilt Stefan King.¹³ Nach Stefan King sei dies einer der schönsten und besterhaltenen Dachstühle im weiten Umkreis aus der spätgotischen Zeit. Der eichene Dachstuhl endet dort, wo einst die westliche Giebelwand des Saalbaus stand. Die Wand wurde im Dachbereich vermutlich 1807/09 beim Neubau des Bauernhauses abgetragen, um einen durchgehenden Dachraum zu erhalten (siehe unten).

Abb. 8: Eichener Dachstuhl von 1544 mit gebogenen Kopfstreben

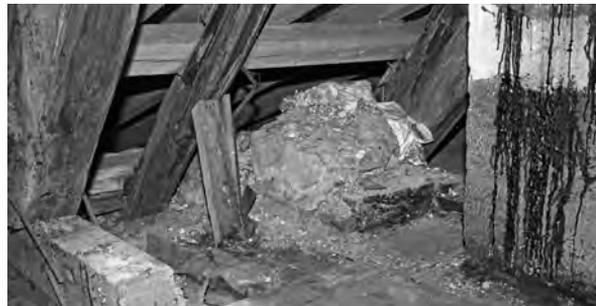
Mehrere Balken des Dachstuhls enden ohne Auflage dort, wo einst die Westwand hochgezogen war. Hinter einem Kamin an der südlichen Traufe steht noch ein Rest dieser Westmauer (Abb. 9). Auf dem Dach findet sich ein Dachreiter, der wohl mit der Stiftung der Glocke 1617 erstmals erstellt wurde, denn im ursprünglichen Dachstuhl war diese Konstruktion vom Zimmermann nicht vorgesehen (Abb. 10).

Abb. 9: Mauerrest der ursprünglichen Wand zwischen Saalbau und Bauernhaus (Südtraufe)

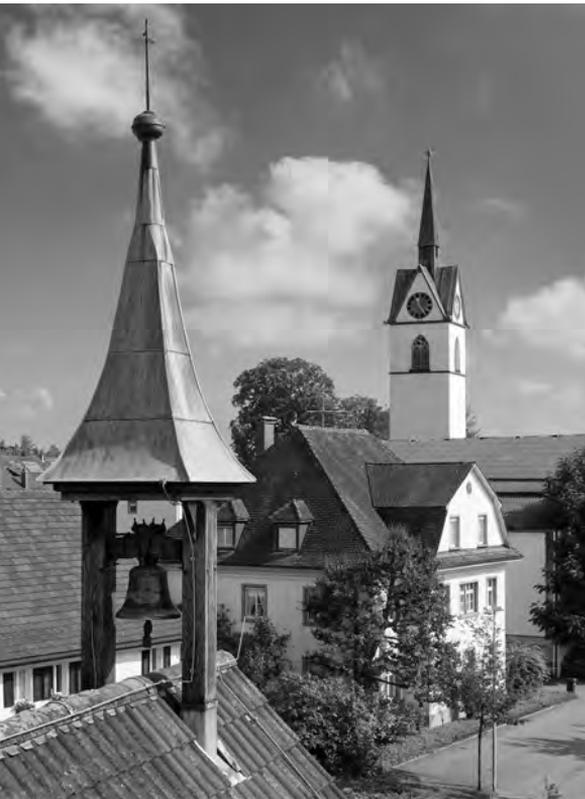
Abb. 10: Dachreiter mit Glocke von 1617

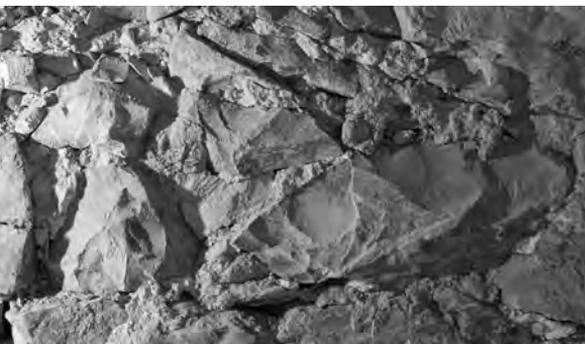
lichen Giebelwand nachweisbar (Abb. 11), finden sich sowohl im Untergeschoss als auch im oberen Bereich des Giebels. Keine Brandspuren zeigt dagegen der Saalbau, auch nicht in seinem eichenen Dachgebälk. Wahrscheinlich war die 80 cm starke Giebelwand des Saalbaus, die bis zum First hinaufreichte, ein guter Schutz. Stefan King hält es auch für möglich, dass eine Wand, deren Reste nahe des Kellergewölbes gefunden wurden und eine sehr massive Struktur aufweisen, den

Abb. 11: Brandspuren (Abplatzungen im Kalkstein) von 1807

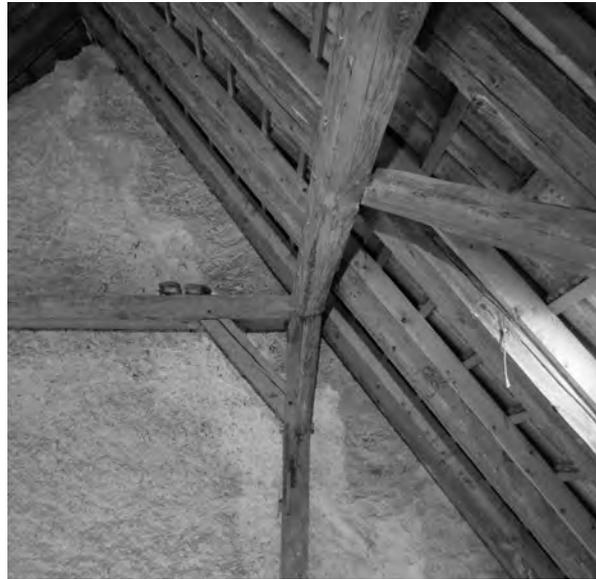
früherer Zeit, die aber nicht mit den heutigen Außenwänden richtungsgleich verlaufen. Grund dafür dürfte sein, dass man das neue Bauernhaus beim Wiederaufbau so an den Saalbau anschließen wollte, dass beide zusammen als einheitlicher Baukörper wirkten. Ein Beleg für diese These ist sicher auch, dass der First des Neubaus um ca. 1,20 m höher gelegt wurde als beim Vorgängerbau und seither mit dem Saalbau eine Firstlinie bildet (Abb. 12).

Abb. 12: Erhöhung des Westgiebels 1807-09

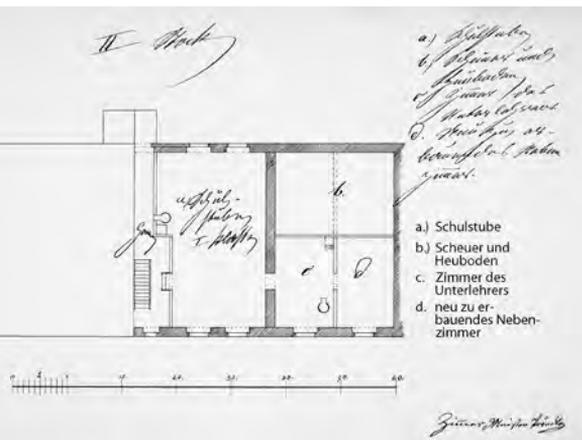
te die Gemeinde hier nicht mehr. 1843 wurde der Plan realisiert.²⁰ Daher rühren auch die beiden tiefer angesetzten Fenster im unteren Stock. Das vordere Scheunentor und die Tür zum Mistgang wurden zugemauert. Zusammen mit der Hauptlehrerwohnung baute die Gemeinde auch im Obergeschoss des ehemaligen Stalles und der Scheune ein weiteres Zimmer für den Unterlehrer aus. Zeugnis davon gibt das letzte tiefer angesetzte Fenster

im Obergeschoss zur Straßenseite (Abb. 15). Diese beiden Unterlehrerzimmer waren weiterhin nur über das Klassenzimmer zu erreichen.²¹

Abb. 15: Zweites Schulzimmer im Obergeschoss 1833, Erweiterung um ein Unterlehrerwohnzimmer 1843
